EKSPERTYZA TECHNICZNA DOTYCZĄCA MOŻLIWOŚCI REMONTU I ROZBUDOWY BUDYNKU HALI BASENOWEJ ORAZ CZĘŚCI REKREACYJNEJ W SĘDZISZOWIE

OŚRODEK SPORTU I REKREACJI

DWORCOWA 20A SĘDZISZÓW

Kraków, STYCZEŃ 2023

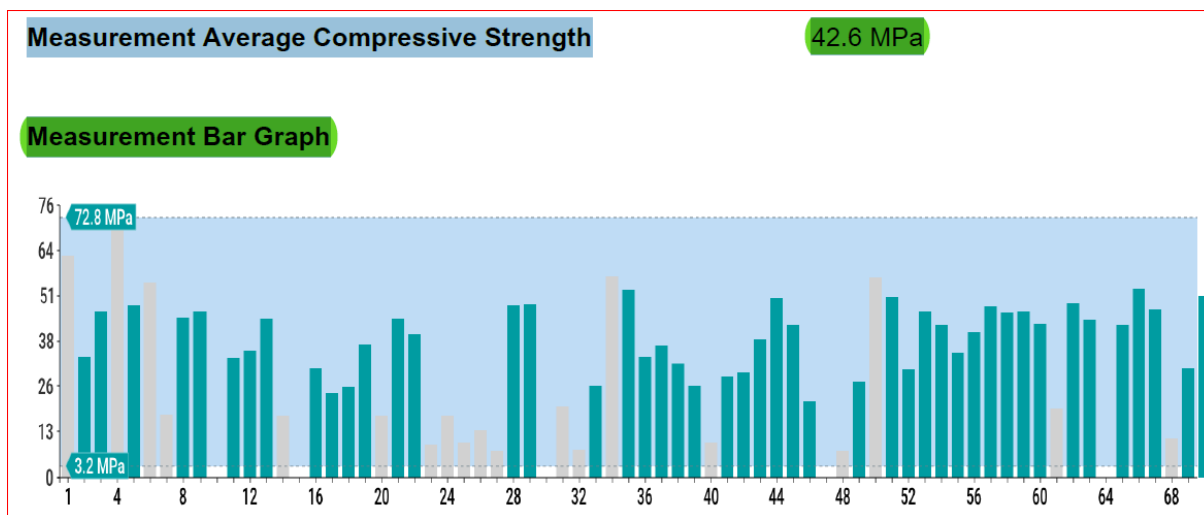
Rys. 1 Pomiar wytrzymałości betonu metodą sklerometryczną.

Dokonano analizy porównawczej wytrzymałości betonu metodą nieniszczącą za pomocą sklerometru. Wartości sił odbicia pozostają wyrównane dla wszystkich słupów hali (począwszy od narożnika, w którym rozwijał się pożar do ściany oddzielającej zaplecza kawiarni od hali basenowej). Jednocześnie użyto zwyżki celem analizy stanu głowic słupów oraz betonu powyżej. Nie stwierdzono stanów awaryjnych związanych z pożarem. Brak zarysowań, odpryśnień, siła odbicia na sklerometrze analogiczna jak w przypadku poziomu plaży. Jednocześnie należy zwrócić uwagę na jakość wykonanych prac w trakcie realizacji basenu. Widoczne rozliczne raki i nieestetycznie zabezpieczone przerwy robocze.

Stan techniczny słupów należy określić jako dostateczny.
