EKSPERTYZA TECHNICZNA DOTYCZĄCA MOŻLIWOŚCI REMONTU I ROZBUDOWY BUDYNKU HALI BASENOWEJ ORAZ CZĘŚCI REKREACYJNEJ W SĘDZISZOWIE

OŚRODEK SPORTU I REKREACJI

DWORCOWA 20A SĘDZISZÓW

Kraków, STYCZEŃ 2023

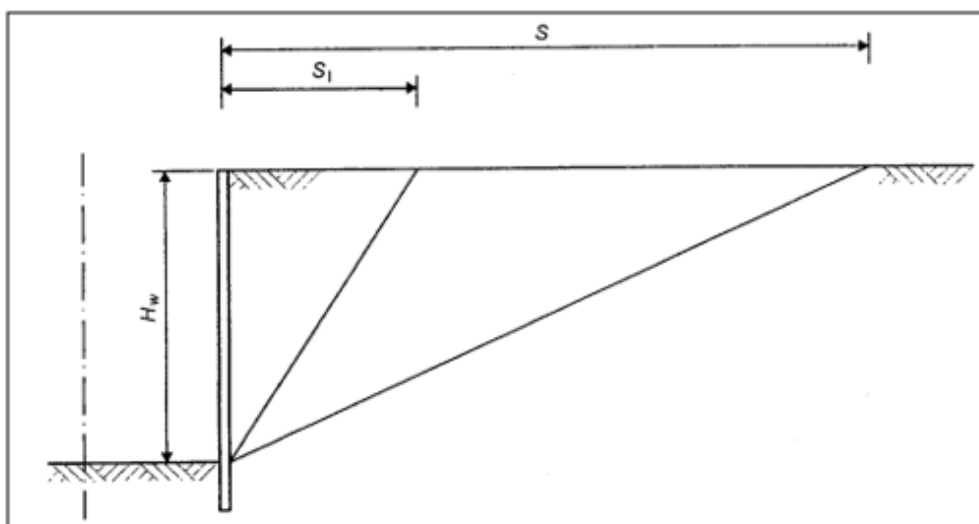
Rys. 1. Zasięg strefy oddziaływania wykopu S_i i S

Strefa bezpośredniego oddziaływania wykopu to obszar w bezpośrednim sąsiedztwie wykopu, w którym w szczególnych przypadkach (np. wskutek niedostatecznej nośności obudowy, nadmiernego ugięcia obudowy) mogą wystąpić przemieszczenia podłoża zagrażające nośności konstrukcji budynku (strefa SI).

W rejonie projektowanego budynku występują pionowe i poziome przemieszczenia gruntu obejmujące strefy oddziaływań SI i S, zgodnie z poniższym schematem:

Rodzaj gruntów	S_i		S	
Wykop w glinach	$0.75 \cdot H_w$	$0.75 \cdot 1.60\text{m} = 1.20\text{m}$	$2.5 \cdot H_w$	$2.5 \cdot 1.2\text{m} = 1.8\text{m}$
